Fachblatt Nr. 3b

Konservieren und Restaurieren von historischen Fassaden

Weissenbachhaus, Antonigasse 24, 5620 Bremgarten

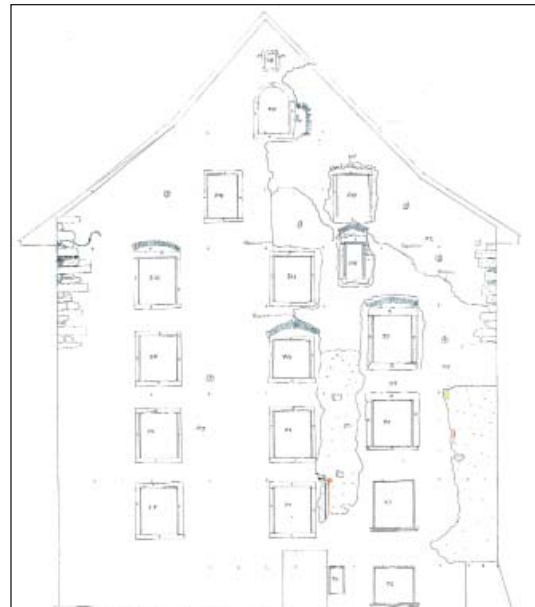
Abb. 8: Nordfassade. Zustand vor der Restaurierung.
Plan: Kantonsarchäologie Aargau, Mauerwerksdatierung.

Im Bereich der Fenstergewänden im 2. Obergeschoss (Abb. 8) sind rote bzw. gelbe Fragmente einer ornamentalen Renaissancefassung vorhanden. Zeitlich kann diese Fassung in das 17. Jahrhundert eingeordnet werden. Darüberliegend ist eine graue Schicht mit schwarzem Begleitstrich, der mit den fragmentarisch vorhandenen Eckquadermalerei an der Nord-West Ecke korrespondiert.

Auf Grund der Befundlage und des Bauzustands wurde durch die Eigentümer, die Verputzfachleute und die Denkmalpflege beschlossen, den Zustand des 18. Jahrhunderts wiederherzustellen und den Wormserverputz des 19. Jahrhunderts gemäss des erarbeiteten Konzeptes zu entfernen. Auf ein Zeitfenster im Bereich der Renaissancemalerei an der Nordfassade wurde verzichtet.

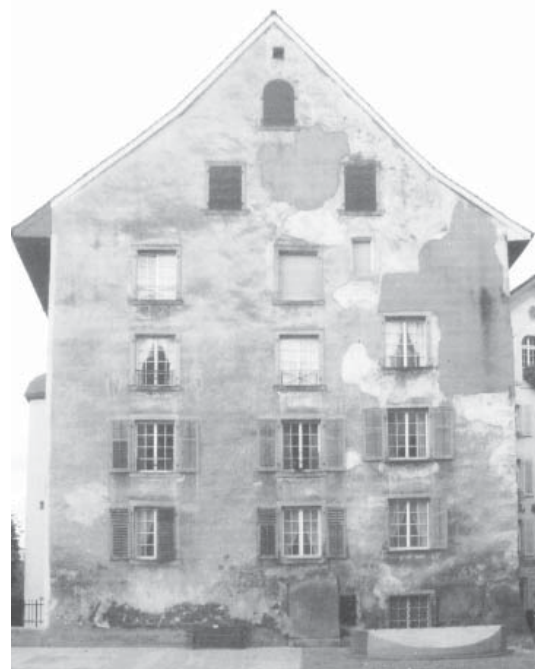
Abb. 1: Nordfassade. Zustand vor der Restaurierung.
Foto: Kantonale Denkmalpflege Aargau

Die Verputze der Nord- und Westfassade waren teilweise stark verwittert und ihre Erscheinung heterogen. Aus denkmalpflegerischer Sicht stellten sich fünf zentrale Fragen:

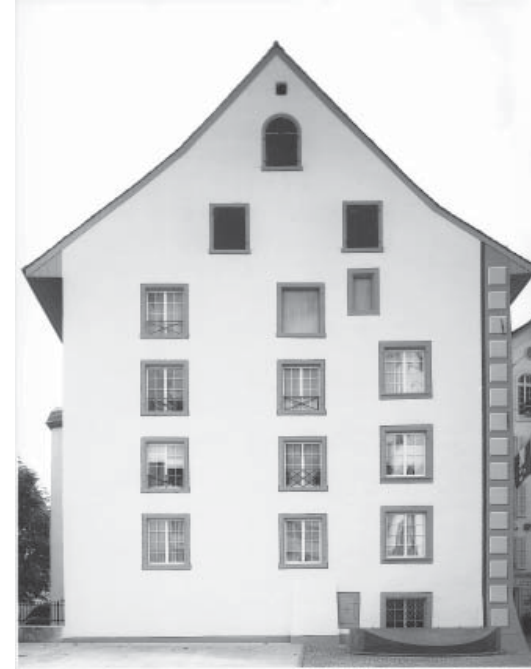
Abb. 4: Nordfassade. Zustand nach der Restaurierung
Foto: Kantonale Denkmalpflege Aargau

Die Wiederherstellung der Fassadengestaltung des 18. Jahrhunderts erfolgte sehr sorgfältig. Die restaurierte Fassade fügt sich gut ins Stadtbild ein. Auf Grund des schlechten Verputzzustandes konnte nur wenig historischer Verputz erhalten werden.
