Arbeitsblatt Nr. 1 b

## Konservierung und Rekonstruktion von Innen- und Vorfenstern

*Müllerhaus, um 1780. Bleicherain 7, Lenzburg*

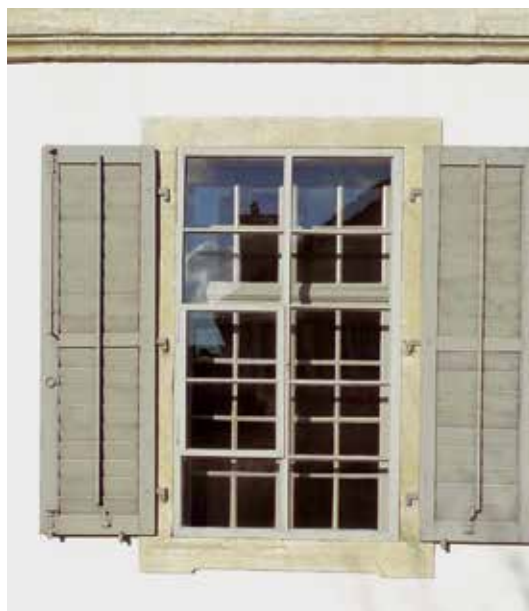
Abb. 1: Rekonstruiertes Vorfenster. Südfassade, Erdgeschoss, Raum Nr. 11.

Der Fensterbestand wurde sorgfältig repariert und gestrichen. Als Befund für die Rekonstruktion von fehlenden oder neuen Fenstern dienten die am Gebäude bestehenden Vor- und Innenfenster.

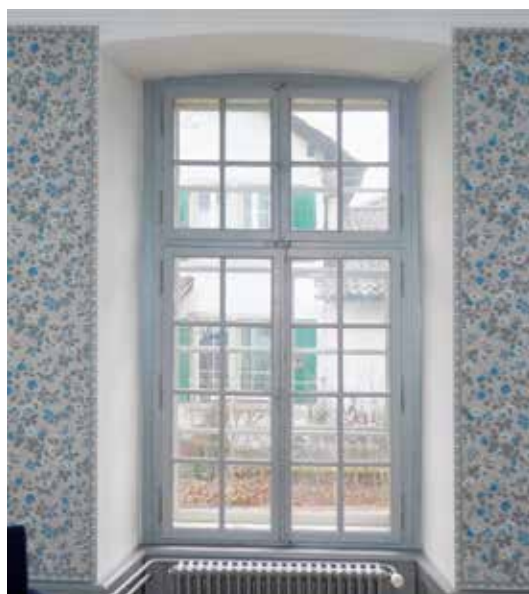
Abb. 2: Konserviertes Innenfenster. Südfassade, Erdgeschoss, Raum Nr. 11.

Die Konservierung der bauzeitlichen Fenster war auf Grund des Zustandes gut zu realisieren. Die bauphysikalischen Massnahmen respektierten die historische Bausubstanz und die Fensterbauprinzipien mit Innenfenstern und Vorfenstern. Ein denkmalverträglicher Wärme- und Schallschutz wurde durch Einfräsen von Dichtungen bei den Innenfenstern (Abb. 5) und durch die Nutzung der Vorfenster als Ganzjahresfenster (Abb. 1) erreicht. Gesamthaft betrachtet sind die ausgeführten Massnahmen ein gut gelungener Kompromiss aus Denkmalerhaltung und Ansprüche der Nutzung.

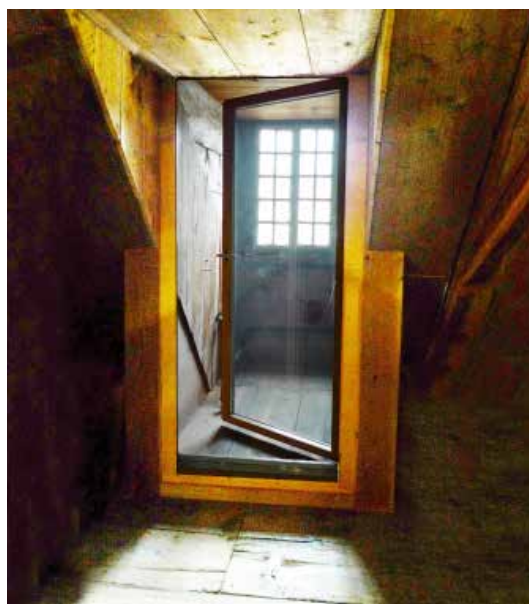
Abb. 3: Durch innenliegende Fenstertüren bei den Dachgauben kann auf die Dämmung der Gaubenfenster und Seitenflächen verzichtet werden. Ostseite, Dachgeschoss.

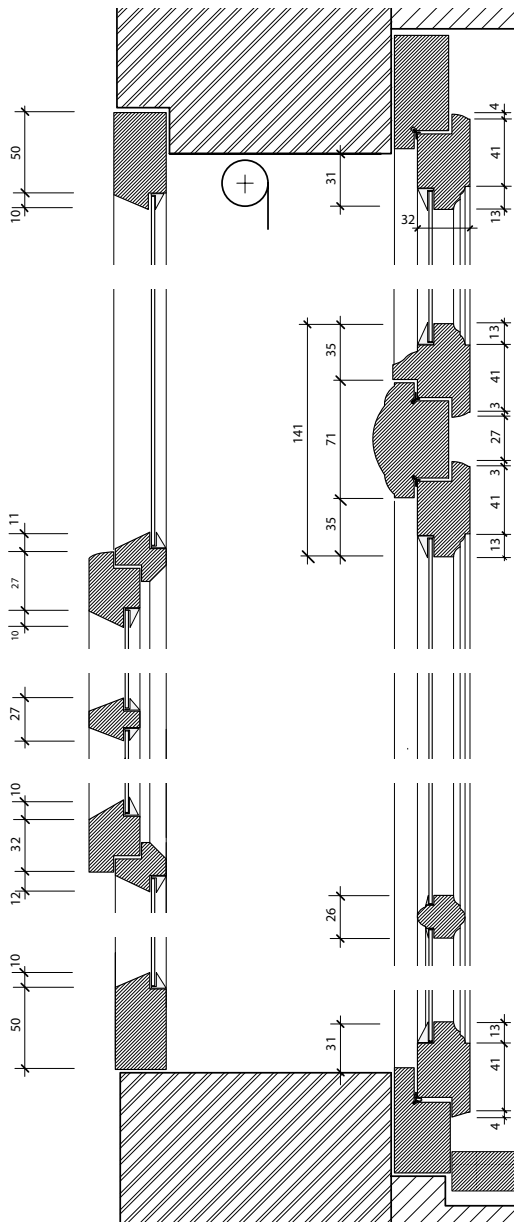
Abb. 4: Schnitt Vor- und Innenfenster. (Angaben in mm)  
Südfassade, Erdgeschoss, Raum Nr. 11.

Die Fensterflügel weisen eine umlaufende Stärke von 58 mm, die Mittelpartie eine Breite von 105 mm und der Kämpferbereich eine Höhe von 142 mm auf. Die Flügelschenkel sind innenseitig mit einer Viertelkehle und einem Viertelstab profiliert. Sie sind in den Ecken mittels verleimten, gestemmen Schlitz- und Zapfenverbindungen und konischen Hartholzdübeln kraftschlüssig verbunden.

Die Fensterrahmen- und Flügel weisen zwei winddichtende Falzarten auf: den «Fensterüberschlag» im Bereich von Mittelpartie, Kämpfer und Brüstung und gewändeseitig den «Klemmfalz».

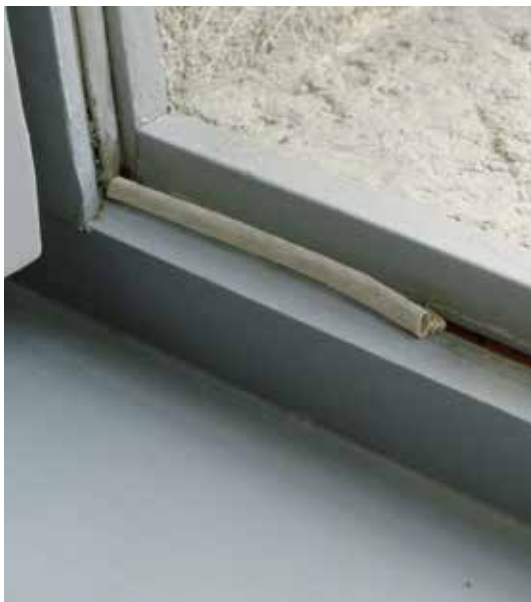
Abb. 5: Eingefräste Dichtungen bei den Innenfenster-  
rahmen. Südfassade, Erdgeschoss, Raum Nr. 11.

Um schalltechnische und energetische Verbesserungen zu erwirken, wurde erwogen, die Vorfenster als Ganzjahresfenster zu belassen und in den Rahmen umlaufend Dichtungen einzufräsen. Bereits in dieser Bauphase werden die voraussichtlichen Staatsbeiträge ermittelt.
